Kievaritalon uusi elämä

Kaj Cygnaeus, perinnerakentaja

Eteläsavolainen maamerkki

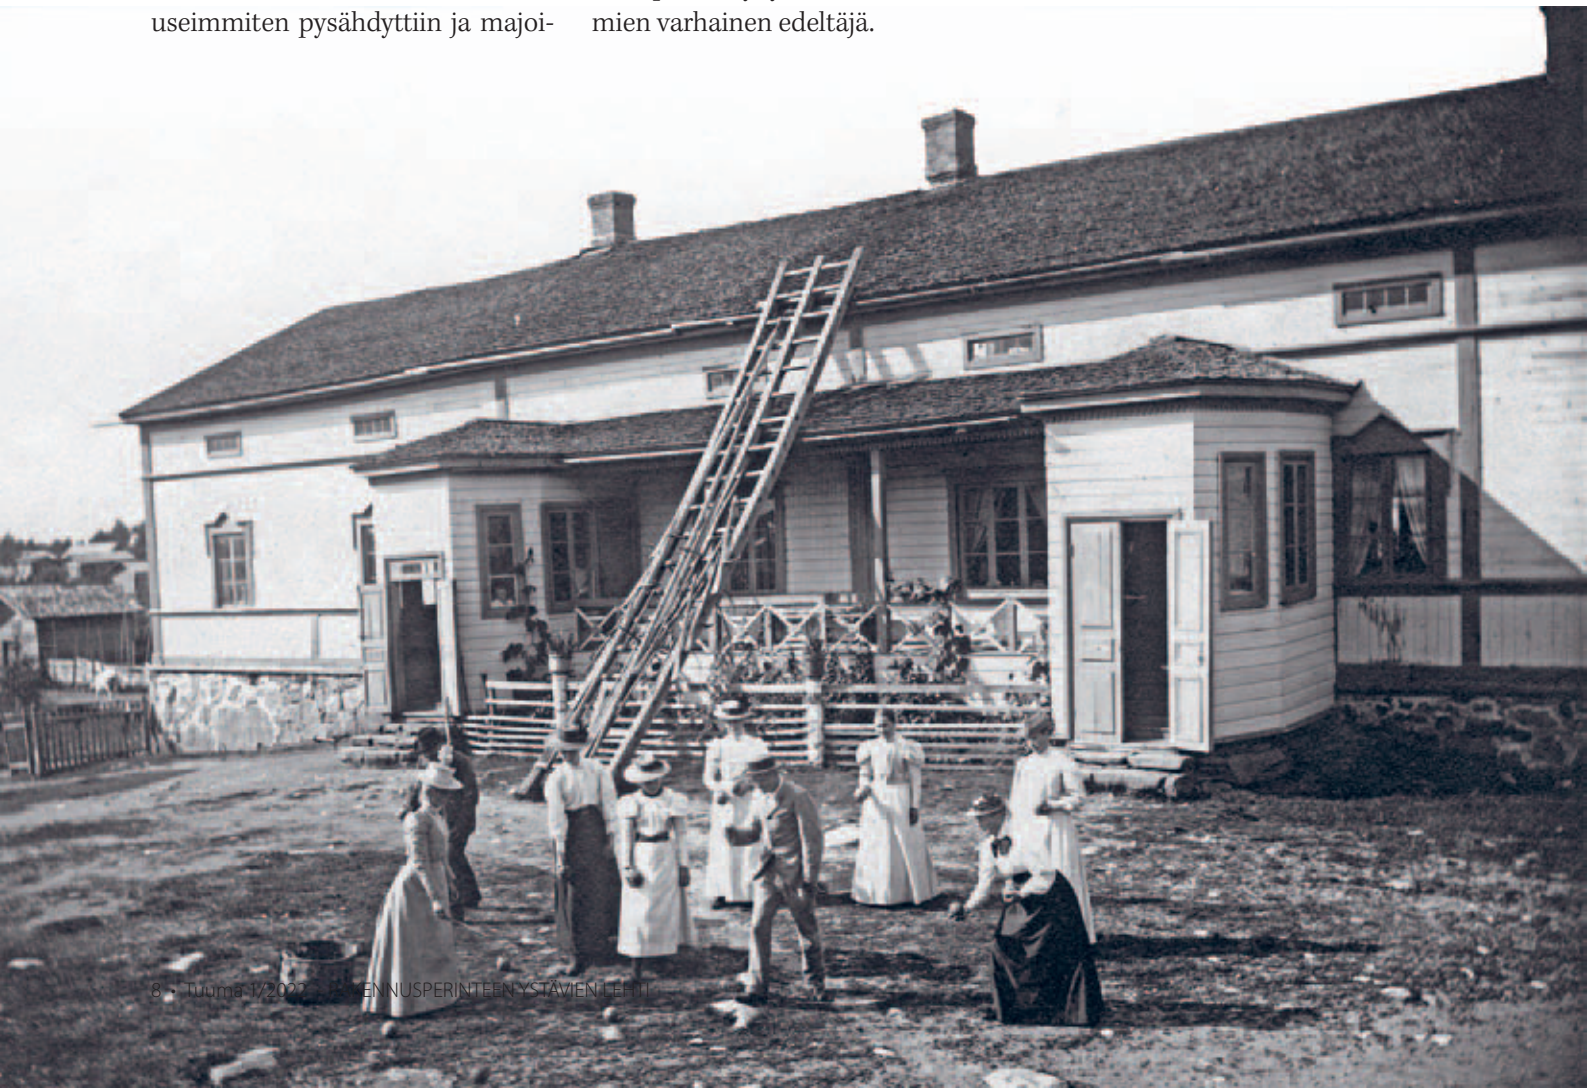
↙ Ahvenniemen kestikievari 1890-luvulla. Herrasväen kesäriemua petankin tapaisen pallopelin parissa. Talon ulkoasu on hiljattain muodistettu, nurkat lyhennetty.

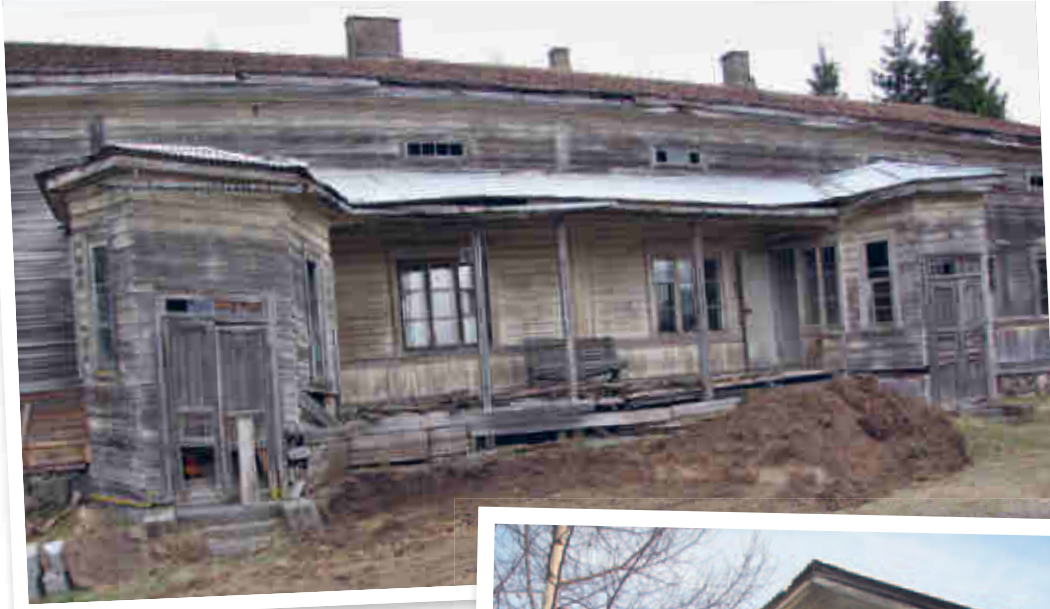
↑ Kookas kuisti oli vuosikymmenten kuluessa vajonnut lohduttomaan kuntoon. Kaikki viereisen sivun piirteet ovat kuitenkin näkyvillä, vaikkakin turmeltuneina. Rakennelma on pysynyt pystyssä peltikatteen ansiosta.

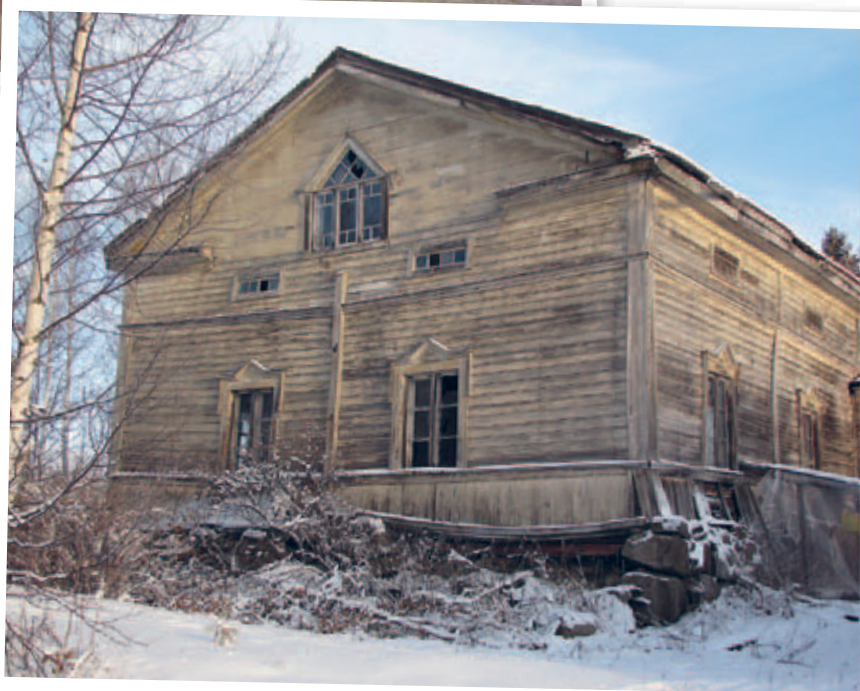
→ Länsipääty vuonna 2010. Tässä päässä sijaitsee mahtava kievaritupa, yli sataneliöinen. Luonnonkivinen perustus on sortunut. Seinän alaosa ja räystäät ovat lahonneet. Sankka pensaikko piirittää rakennusta.

Jo ulkopuolelta pystyi havaitsemaan monia vaurioita. Talon länsipääty, jossa suuri tupa sijaitsi, oli romahtanut puoli metriä oikeasta korkeudestaan. Tämä johtui perustuksen sortumisesta ja hirsiseiniä lahoamisesta. Päätyseinä oli pullistunut keskiosastaan, ja kehikon alaosa oli levinnyt yli kymmenen senttiä.

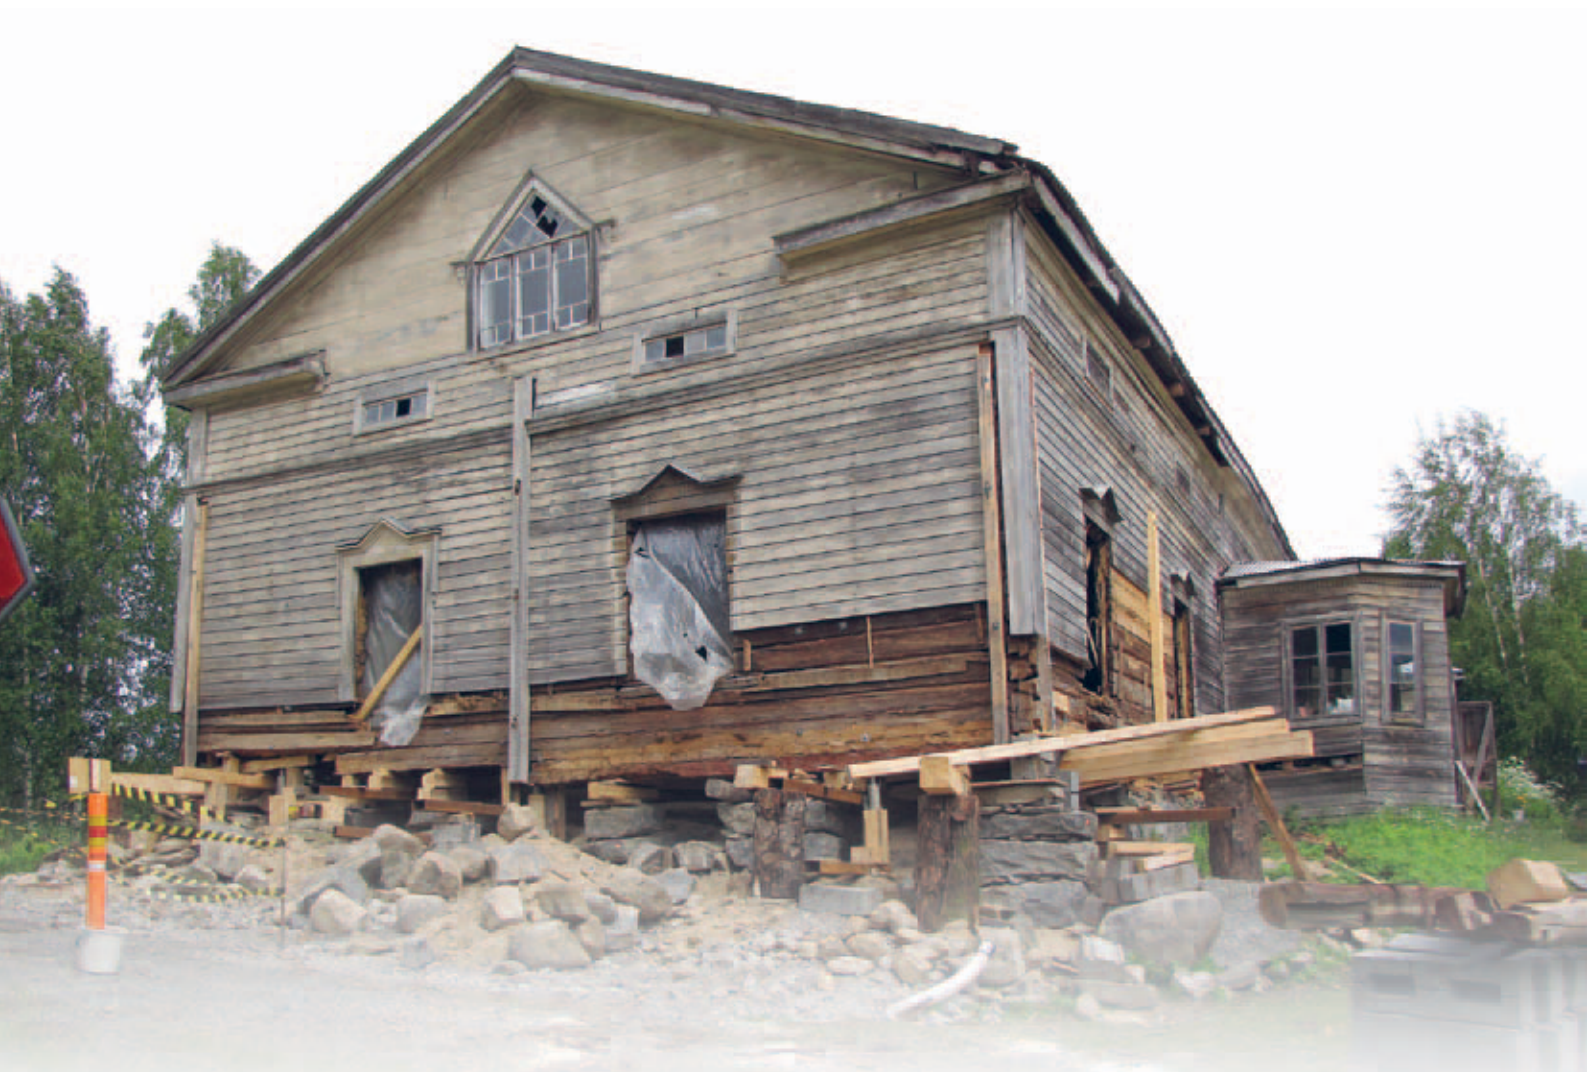
↑ Kuva kertoo korjauksen näkyvästä vaiheesta: rakennusta on päästy nostamaan ja peruskiviä latomaan. Nostaminen oli vaikeaa, koska hirsirunko oli laho. Aiemmin oli jo tehty mittavia tuentatöitä välipohjarakenteissa.

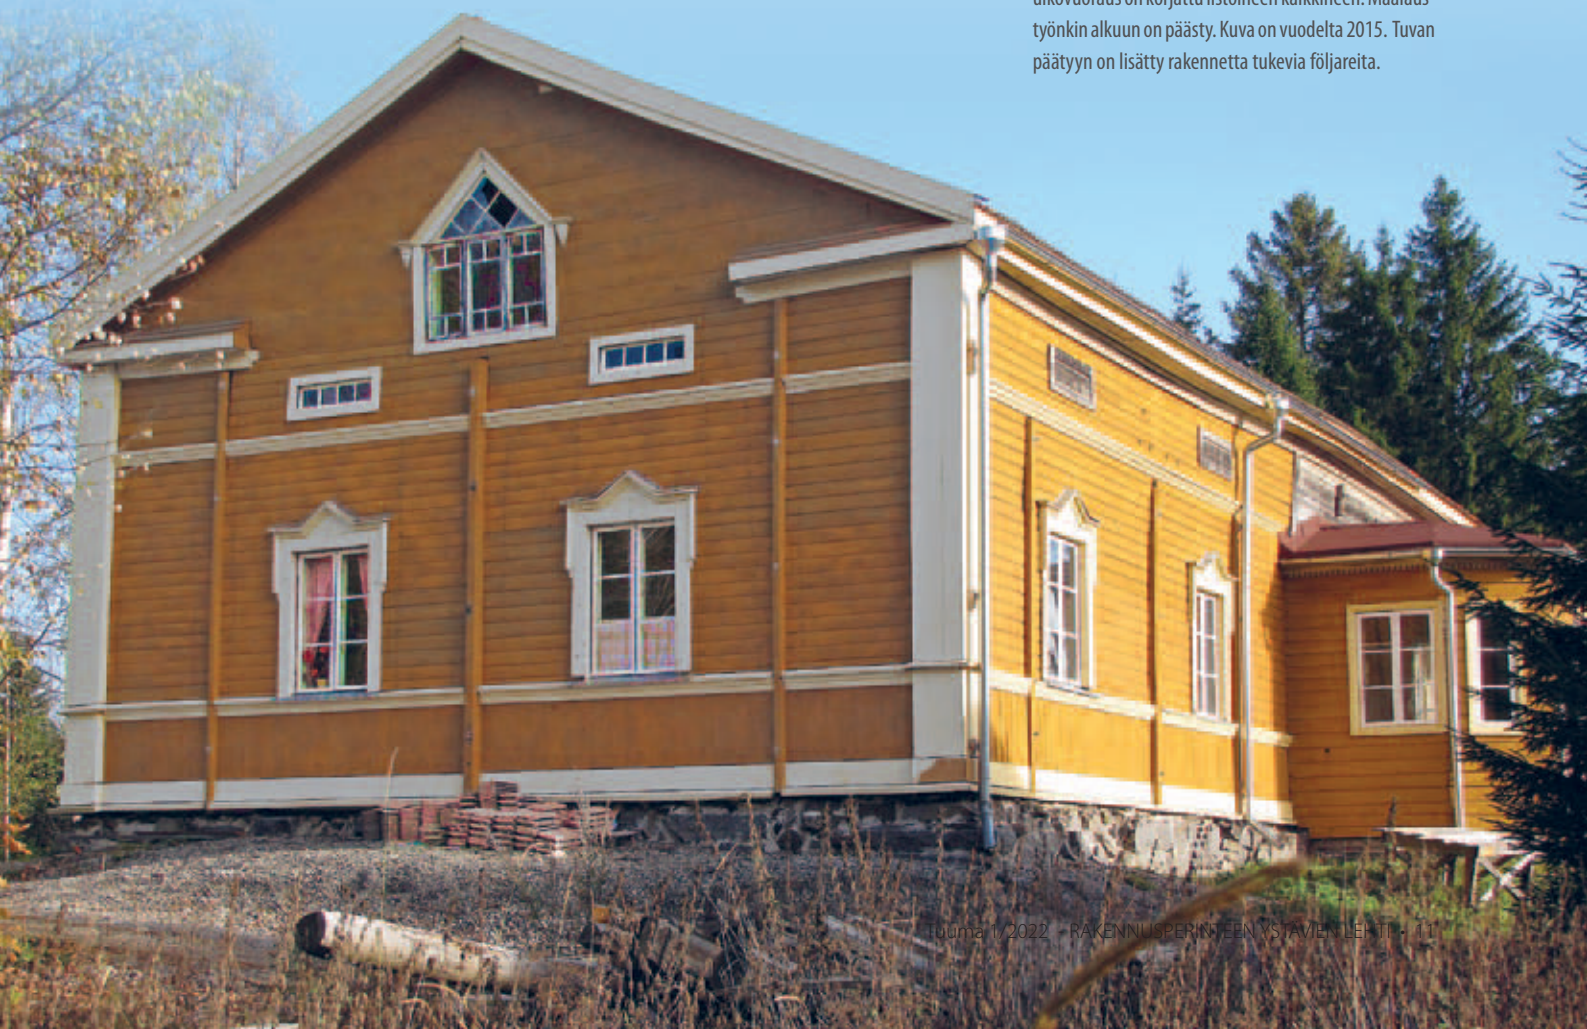
↓ Kivijalka on entisenlainen, runko on ryhdissään, ja ulkovooraus on korjattu listoineen kaikkineen. Maalaus-työnkin alkuun on päästy. Kuva on vuodelta 2015. Tuvan päätyyn on lisätty rakennetta tukevia följareita.

Koska hirsikehikon koossapysymisestä ei ollut edelleenkään takeita, tuvan seinät vahvistettiin följareiden avulla, ja niitä tarvittiinkin useita. Hirsirungon kunnostuksen jälkeen korjattiin katon ja kattorakenteen pahiten vioittunut alue. Ensimmäisen korjauskesän jälkeen rakennuksen pääty näytti jo hiukan paremmalta.

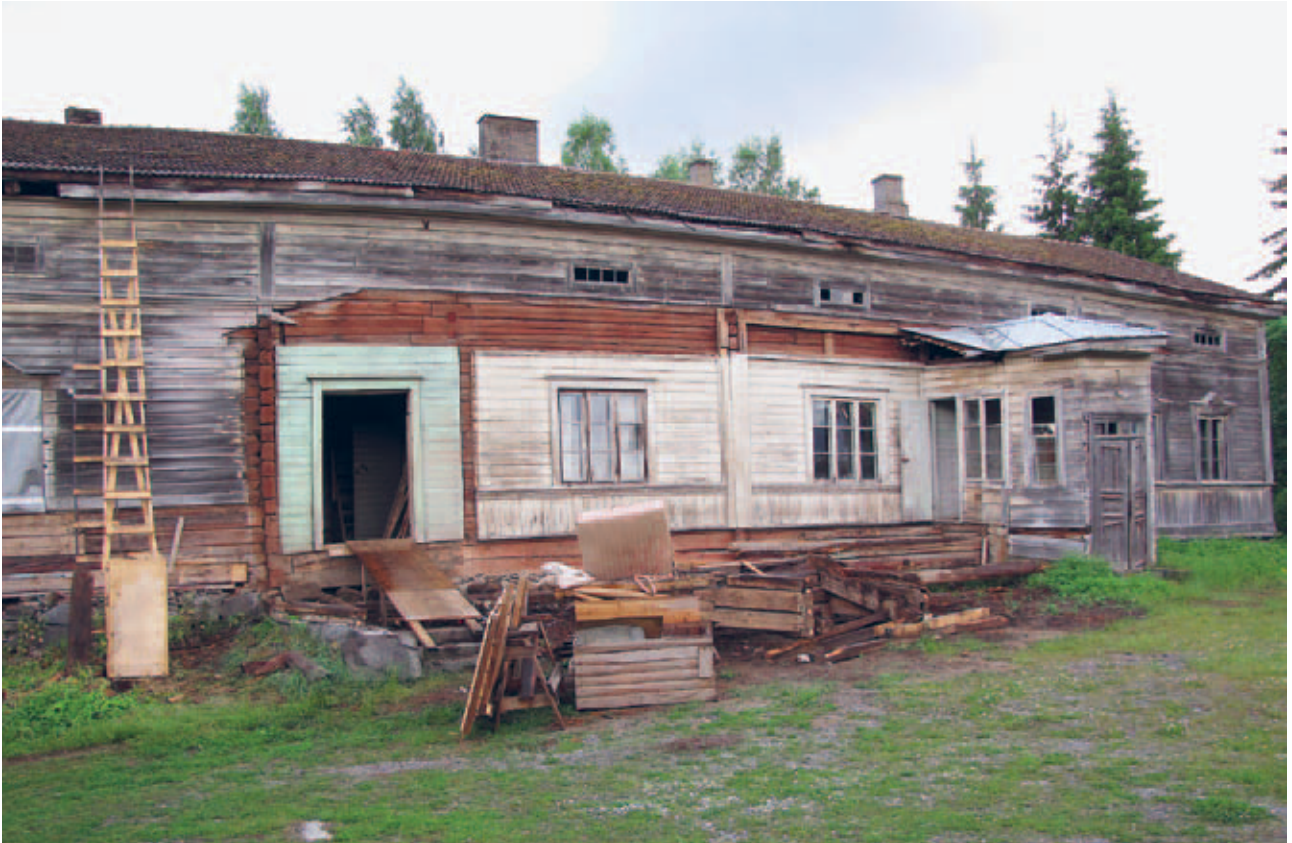
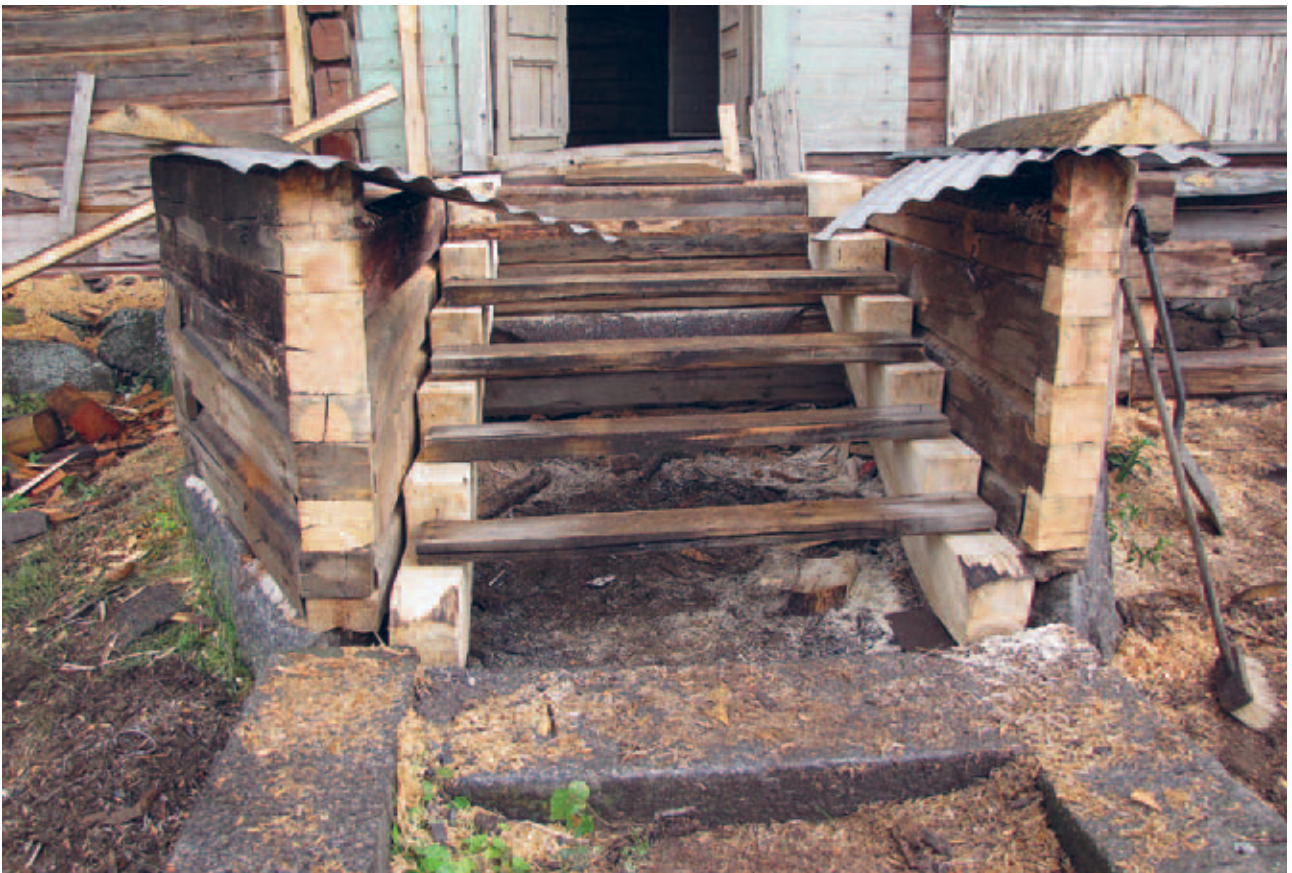
↑↑ Jotta päästäisiin mahdollisimman tyydyttävään ja säästävään lopputulokseen, mittava kuistikokonaisuus päätettiin purkaa varovasti ja suunnitelmallisesti. Kaikki osat numeroitiin, ja käyttökelpoiset sijoitettiin korjauksessa tarkasti entisille paikoilleen. Vain pahoin turmeltuneet rakenteet ja yksityiskohdat korvattiin mallin mukaan työstetyillä osilla.
 ↑ Yläkuvassa näkyvä vasemmanpuoleinen, purettu sisäänmeno korjaustyön alettua. Kuistihuoneen runko nousee pala palalta kivijalan päältä. Kuva todistaa, että vain välttämättömät osat on uusittu. Paikkaaminen on päämenetelmä. Kuistin rapun kannakkeet jouduttiin uusimaan. Kannakkeet on veistetty yhdestä puusta.

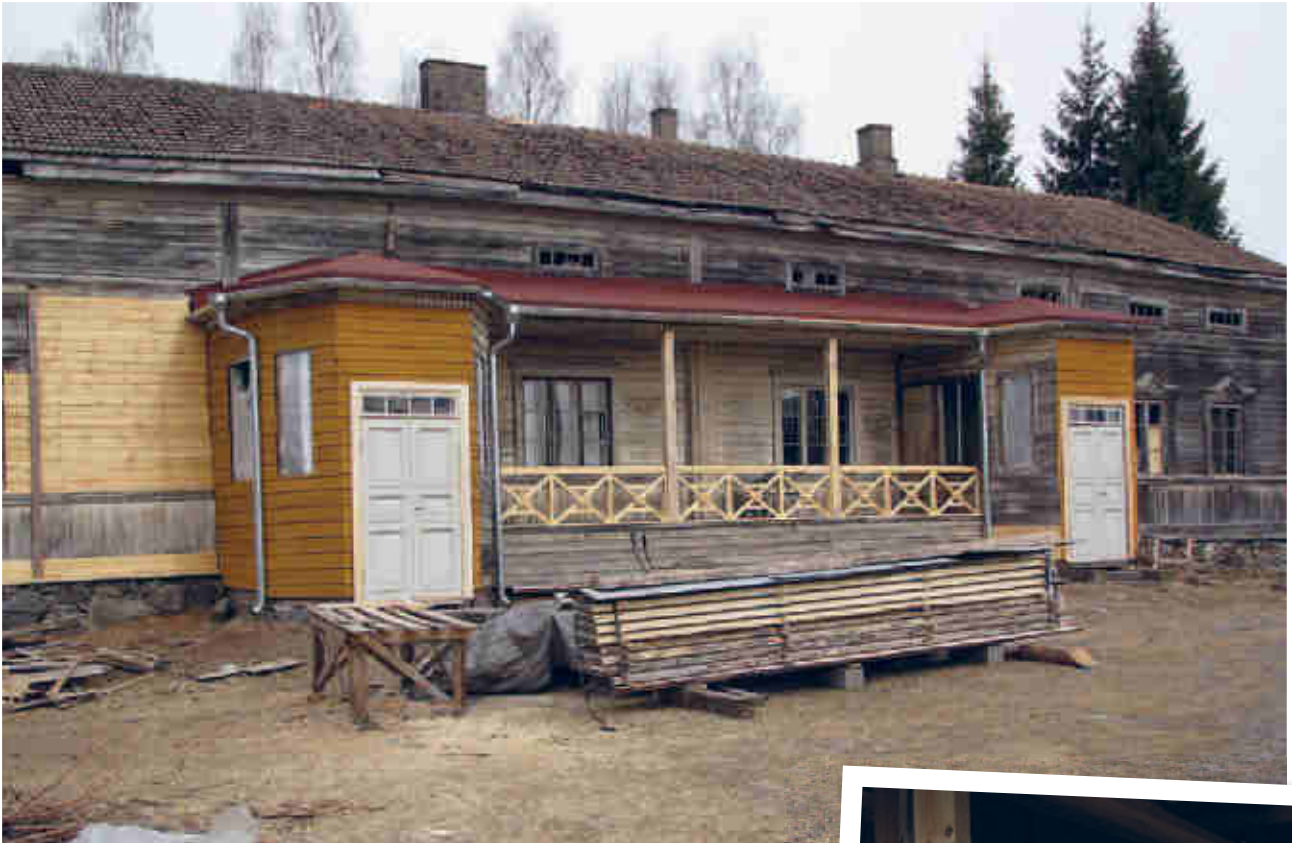
↑ Kuistikonaisuus on jälleen vanhassa hahmossaan, vain syöksytorvet ja kourut ovat uutta. Katoksen suojaamia seinä ei maalata: kuluneisuus ja patina säilytetään.

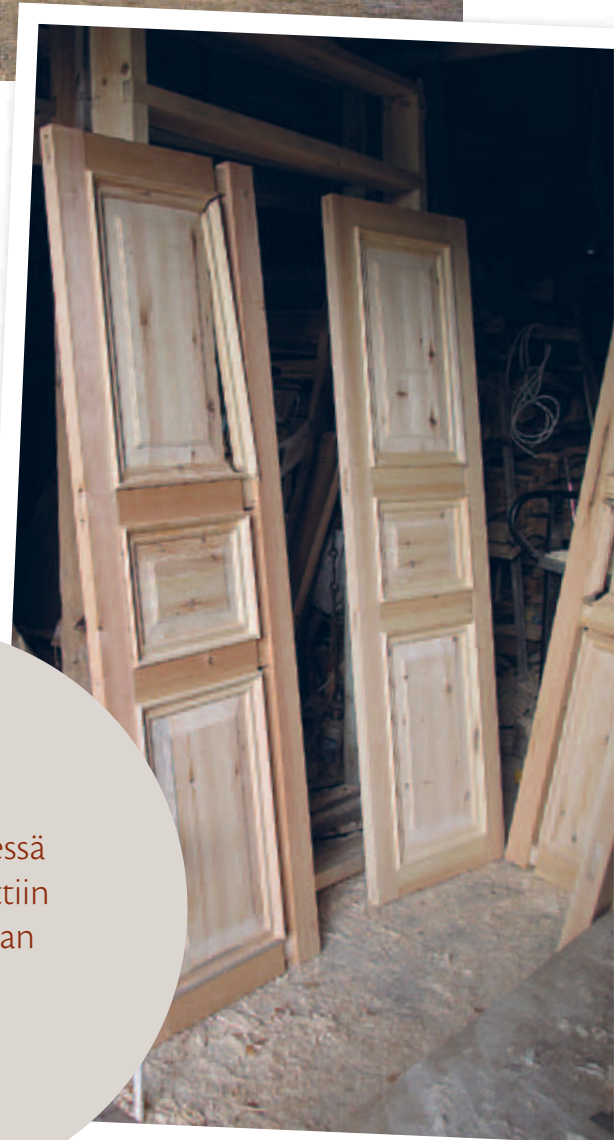
→ Kuistien pariovet olivat sään ravistamat, korjauskelvottomat. Toteutin niiden uudet versiot sekä koristeellisen kaiteen kopioiden – uskollisesti vanhan mallin mukaan.

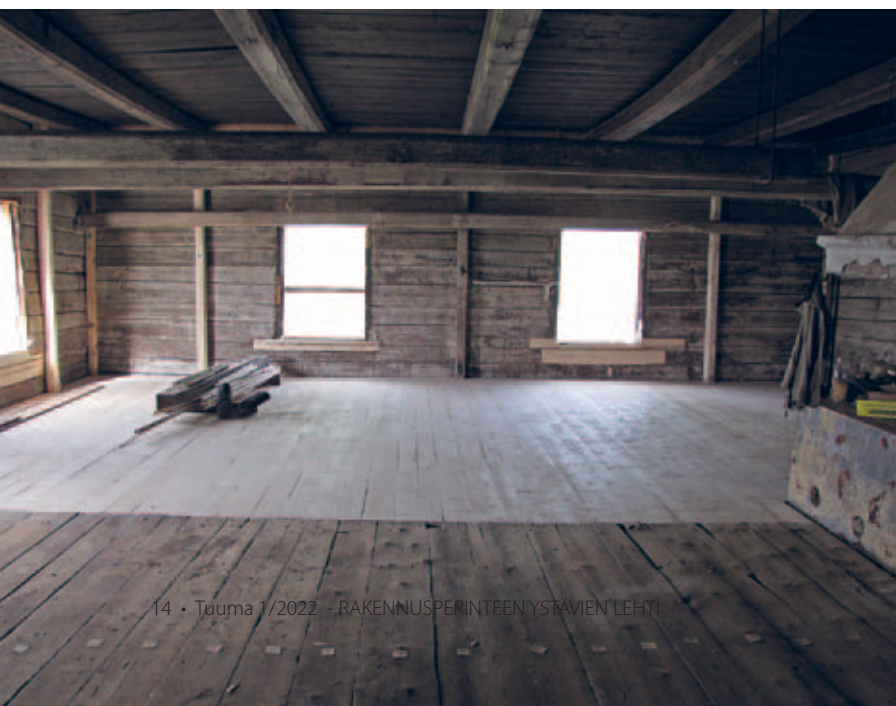
✓ Talonväen keittiössä, pahvin alla, on hyvin säilynyt harmaasävyinen savirappaus; sen pienet vauriot paikataan. Tulisijat ja hormi on uusittu 1920-luvulla. Aiemmin huoneessa oli kiviuni, jonka hormikin oli kiveä.

✓✓ Avaran tuvan lattia on asennettu. Romahtaneen päädyn puoli on jouduttu uusimaan. Etualalla näkyy hyvin säilynyttä, yli sadan vuoden mittaisen kievarikäytön kuluttamaa vanhaa lattiaa. Osa sen lankuista on halottu kiilaamalla.

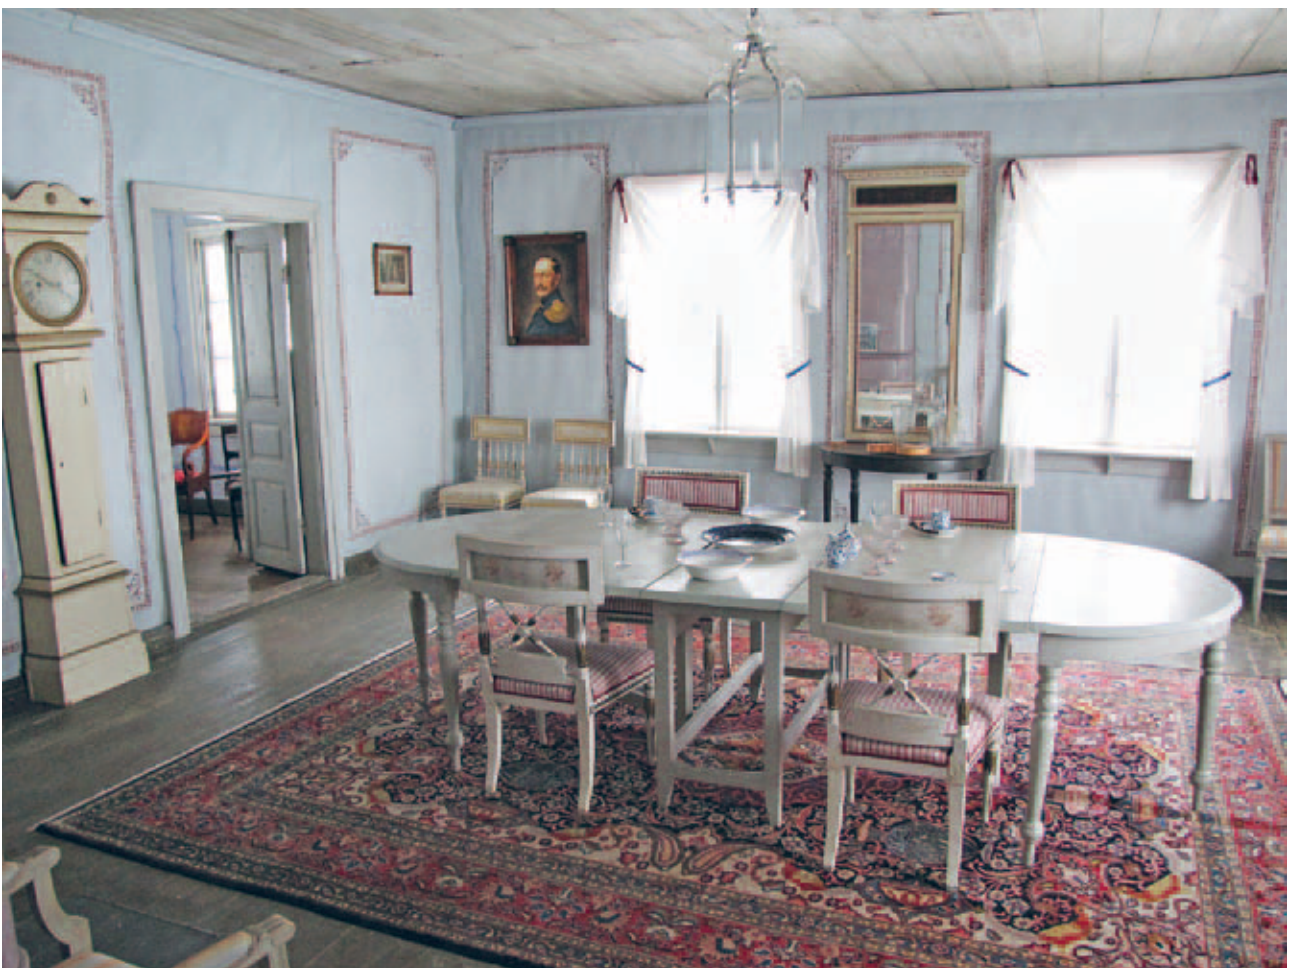
Sali on vastakkaisessa päädyssä kuin tupia. Se on kalustettu valmistumisajan tyyliin ja henkeen. Seinien maalauskoristelu on toteutettu säilyneitä fragmentteja tarkasti noudattaen.
