# Pölkkysavirakenne tutuksi – omassa pihapiirissä

Mari Sinn, FM, restauroinnin opiskelija

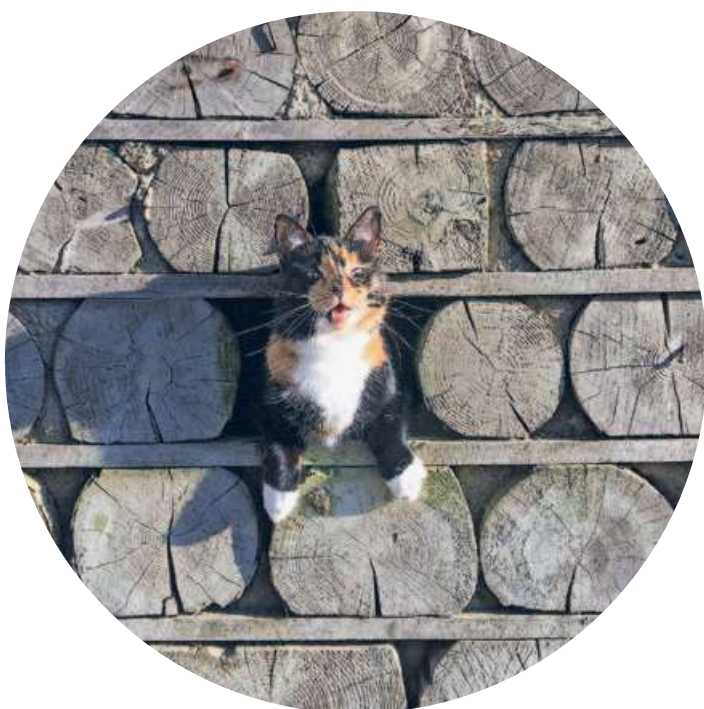
↑ Pihan perukoilta perattiin esiin erikoinen rakennus: savesta ja puupölkkyistä muurattu kanala. Sen etuseinä oli paikoin silmin nähden lahonnut. Vaurioiden syyksi paljastuivat maanpinnan nousu ja vuotanut katto.

↓ Myöhemmin asennettu peltikatto oli onneksi säilyttänyt rakennuksen siinä kunnossa, että se oli vielä paikattavissa ja korjattavissa. Aika ja kosteus olivat kuitenkin ehtineet syödä savea ja paikoin pölkkyjäkin.

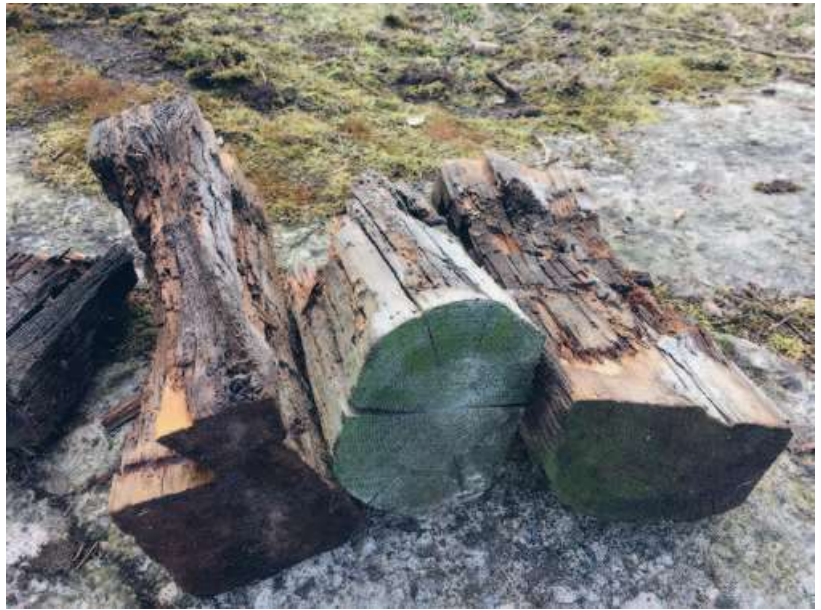
↑ Maanpinnan nousu oli lahoittanut alimman pölkkyrivin huonoon kuntoon. Pölkkyistä ei saanut enää edes polttopuuta. Seinän kantavuus oli heikentynyt, ja seinä oli päässyt pullistumaan ulospäin.
