Kaupungin kujilla ja porttien päällä

– Naantalin portinylishuoneet

Mari Termonen ja Ulla Clerc, Naantalin museo

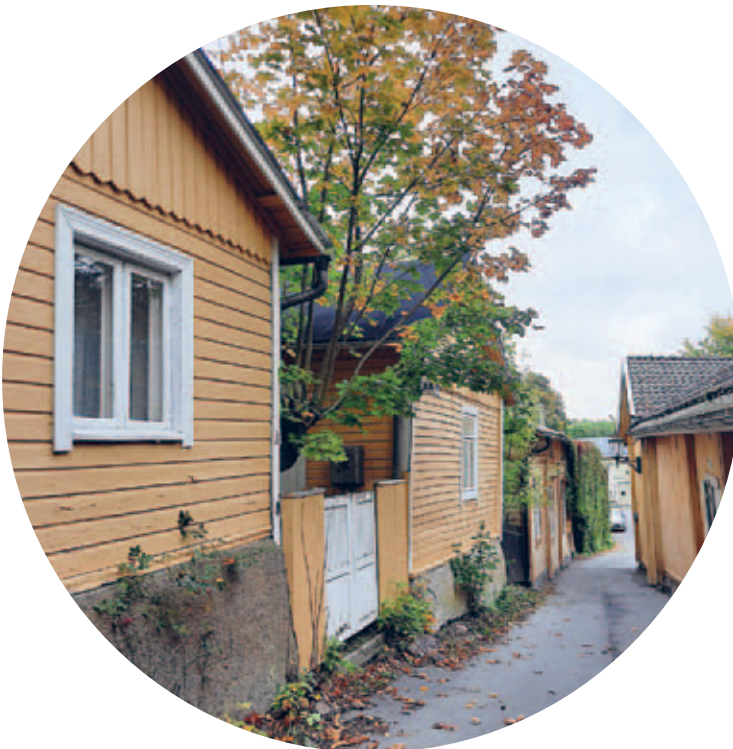
↓ Vanha Naantali on sovittanut itsensä kirkon, meren ja kallioiden väliin jääneeseen tilaan. Pihapiirit asuinrakennuksineen, ulkoriveineen ja eläinsuojineen sijoittuivat tilan sallimiin paikkoihin, mikä mihinkin.

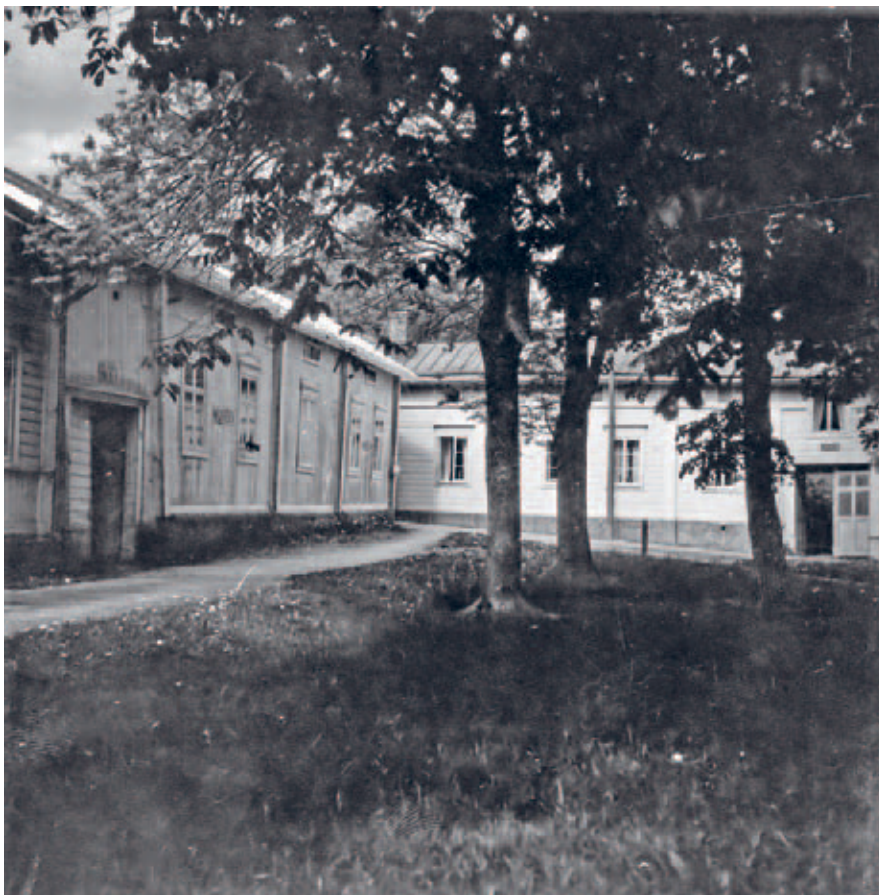
↑ Hiilolan museotalon vanhimmat osat ovat peräisin 1700-luvulta. Korkeat ikkunat ja uuden vuorauksen talo on saanut 1800-luvun jälkipuoliskolla. Talon portinylisluone on melko matala ja lisäksi lämmittämätön, joten se toimii lähinnä varastona.

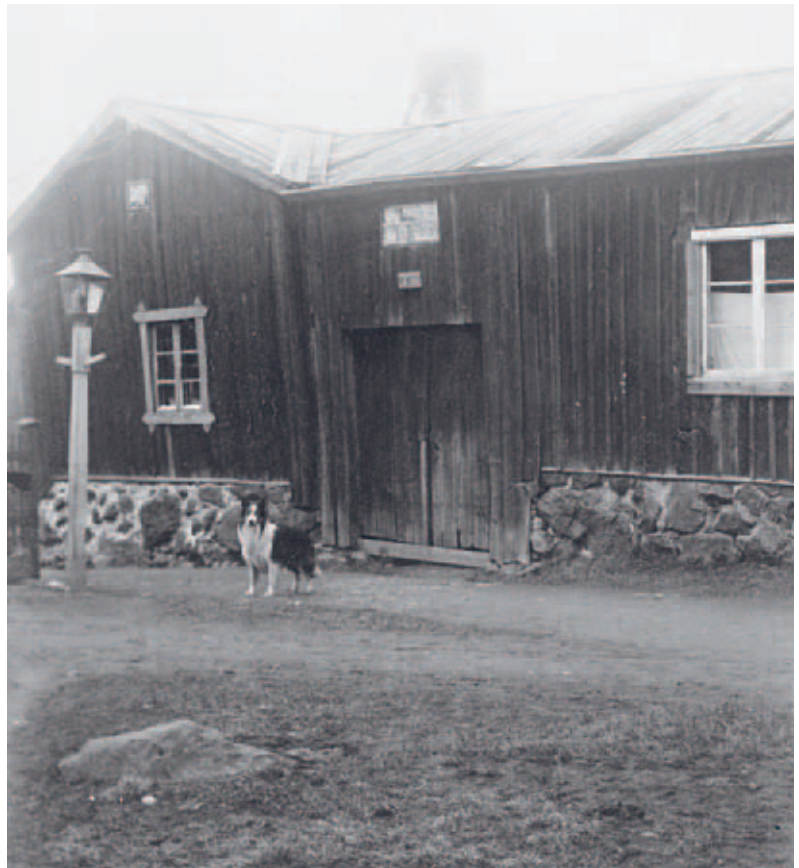
Rakennukset ovat etsineet paikkansa laitakaupungin rinnekujien tonteilta maaston muotoja ja tontin kokoa seuraillen. Kulku Tympin talon pieneen ylskamariin käy edelleen porttikäytävästä lähteviä portaita pitkin. Kuva vuodelta 1911 osoittaa, että talo on säilyttänyt alkuperäisen muotonsa. Yläkuva: Naantalin museo.

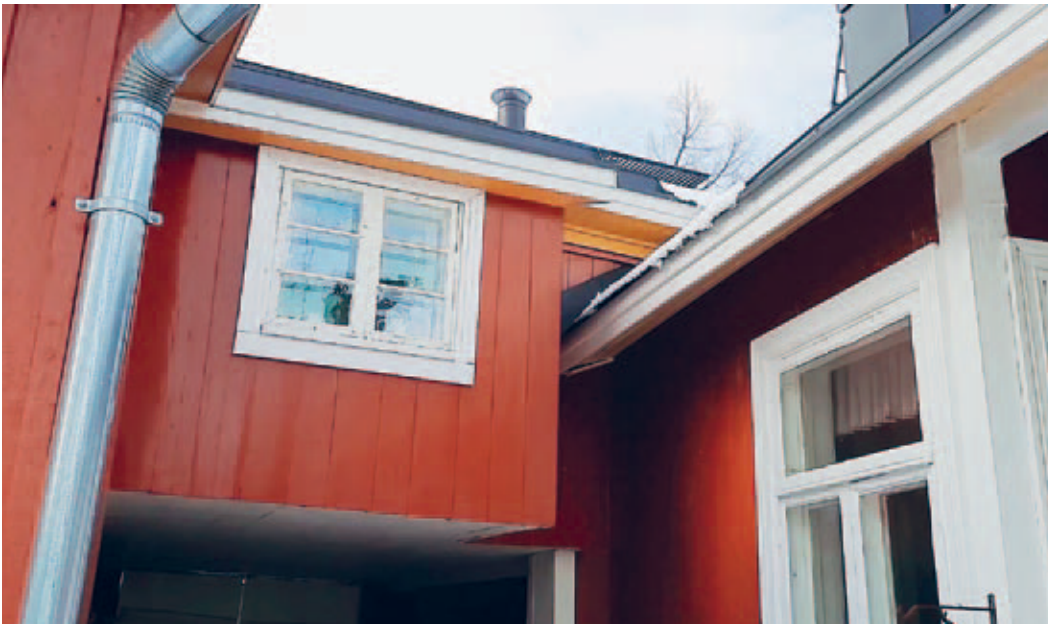
Palovakuutusasiakirja 1800-luvun puolivälistä kertoo, että Mattilan talo on rakennettu "entisinä aikoina". Vakuutuksen teon aikaan rakennus oli yksi-kerroksinen ja laudoittamaton, mutta porttikäytävä oli katettu. Jossain vaiheessa taloa korotettiin, ja portin päälle rakennettiin huone. Tulisijaa sinne ei kuitenkaan asennettu. Vuonna 1902 tehdystä remontista kadun puoleinen julkisivu verhoiltiin vaakalaudalla ja ikkunat muo­distettiin T-malliseksi. Mattilan portinyllyhuoneeseen on kuljettu alun perin ulkokautta, mutta nykyisin sinne pääsee sisäportaita pitkin.

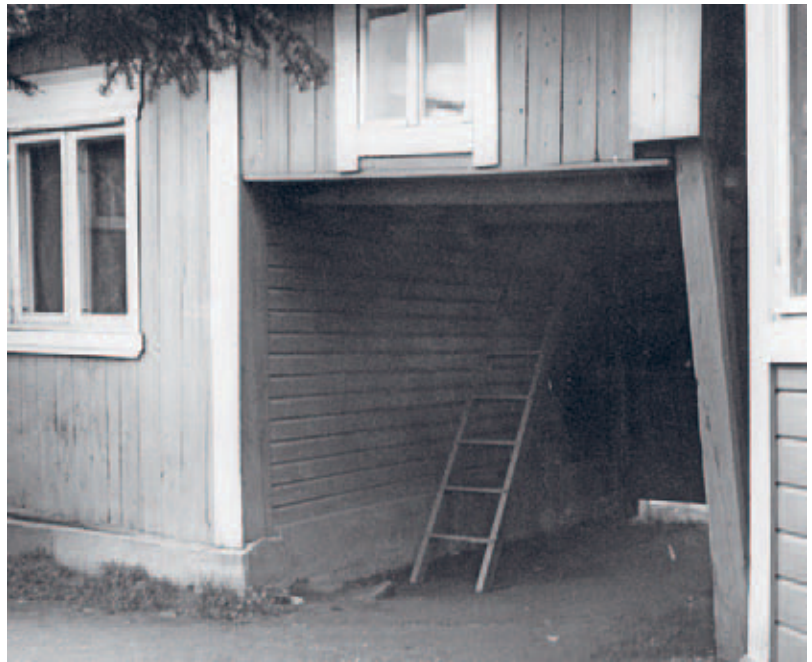
→ Stortaipalen talon portinylishuone kuvattuna pihan
puolelta vuonna 1942. Kamariin nousiin porttikäytä-
västä tikkaita pitkin. Rakennus on sittemmin purettu.

Tiloihin kuljettiin eteisestä tai
suoraan porttikäytävästä, jolloin nii-
hin saattoi siirtyä muuta talonväkeä
häiritsemättä. Osassa huoneista oli
tulisija, ja osa oli lämmittämättömiä,
siis pääasiassa kesäkäyttöön tarkoi-
tettuja. Huoneen korkeus mukaili
rakennuksen ja sen ullakon mittoja.
Matalimpia ylishuoneita käytettiin-
kin usein varastotiloina.

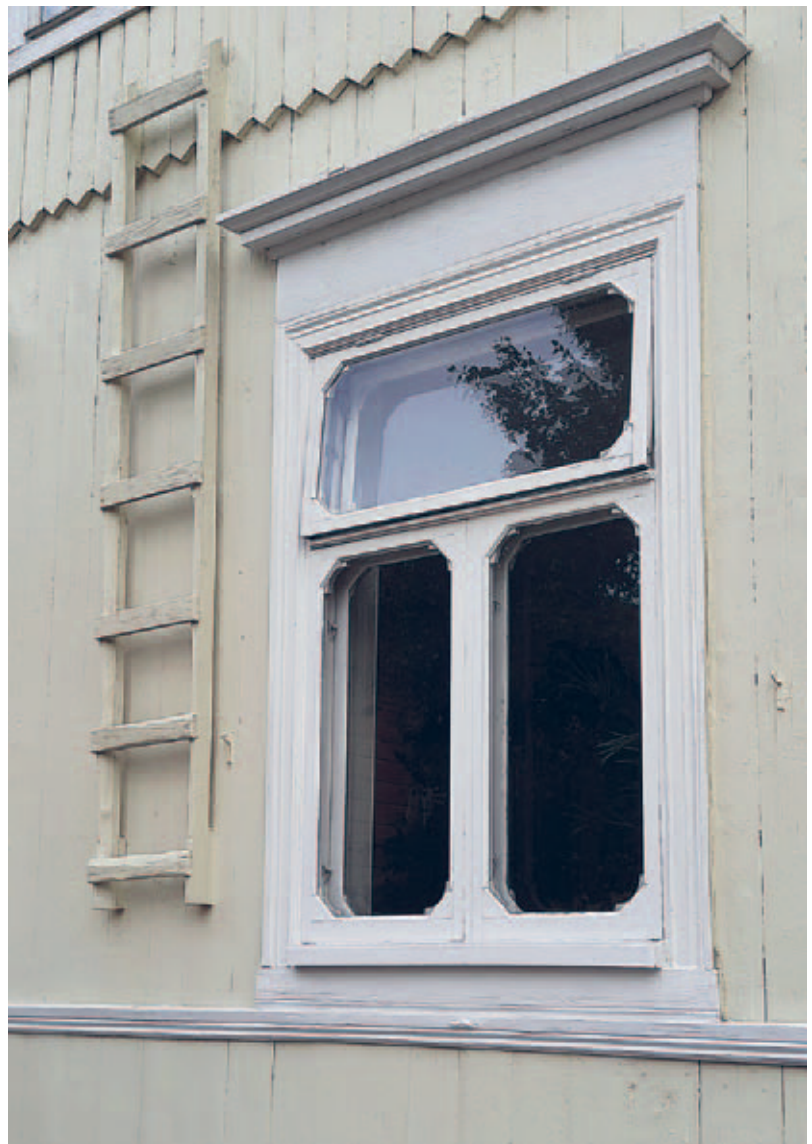
→ Naantalın katukuvan oma erikoisuus – portinylis-
kamarien ohella – on sisänurkistaan muotoillut ikkunan-
puitteet. Viisteet on useimmiten toteutettu asettamalla
puitteiden liitoskohtaan pieni kolmionmuotoinen palikka.

Ikkunoita ja ovia reunustavat listat muuttuivat koristeellisemmiksi. Tässä kiihkeässä kohentamisen vaiheessa syntyi myös kaupungin toinen tyylillinen erikoisuus, kulmistaan muotoillut ikkunanpuitteet.
